### EKSPERTYZA 8/09/2021

oceny stanu technicznego izolacji fundamentów budynków  
wraz z podaniem propozycji technologii naprawy

**Warszawie w dzielnicy Mokotów przy ulicy :**

- **Dąbrowskiego 84B**
- **Dąbrowskiego 82A**
- **Dąbrowskiego 82B**
- **Różyckiego 1**

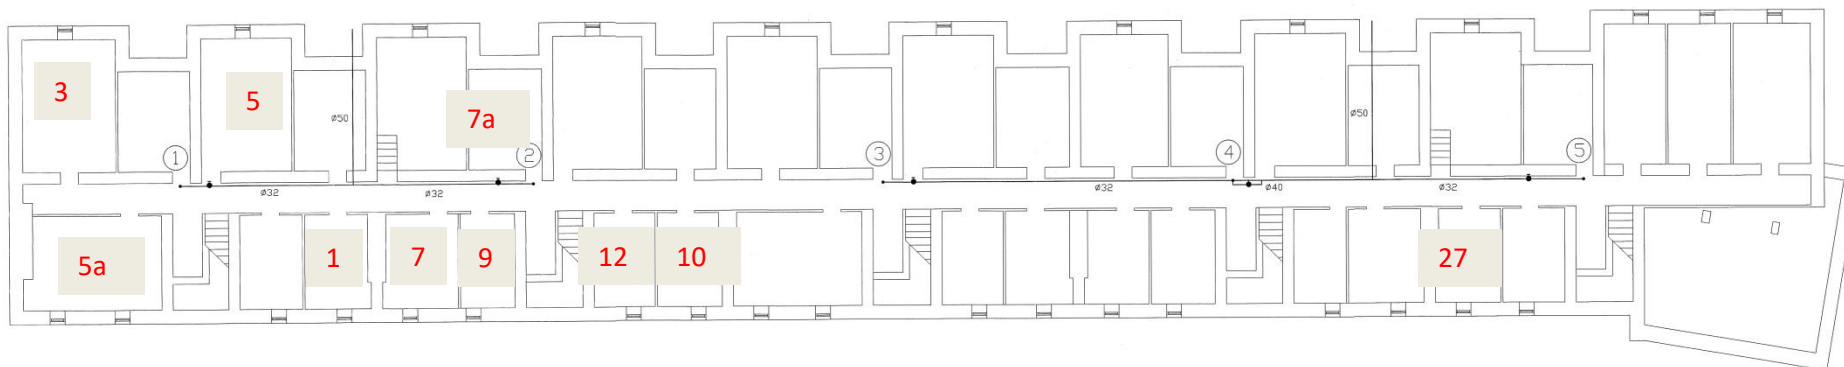
Szkic nr 1 - ul. Dąbrowskiego 84B

nr komórki	pomiar wilgotności			posadzka
	góra	środek	dół	
3	60	60	58	mokra posadzka
5	46	56	58	mokra posadzka
7a	45	48	32	
5a	95	100	90	
1	40	70	60	
7	100	100	75	
9	74	68	64	
12	80	75	60	
10	69	100	44	
27	43	72	33	wilgotna posadzka

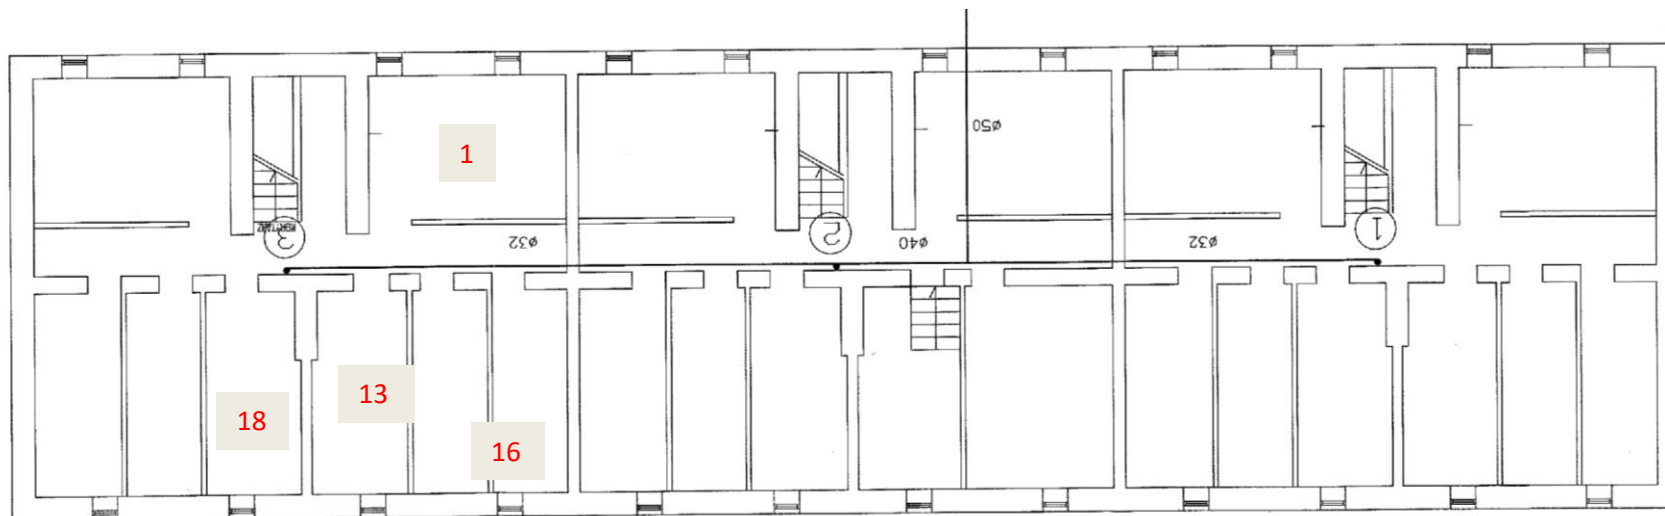
Szkic nr 2 - ul. Dąbrowskiego 82A

nr komórki	pomiar wilgotności			posadzka
	góra	środek	dół	
1	52	82	40	
16	76	90	50	
13	80	86	bd	
18	80	92	bd	rowery

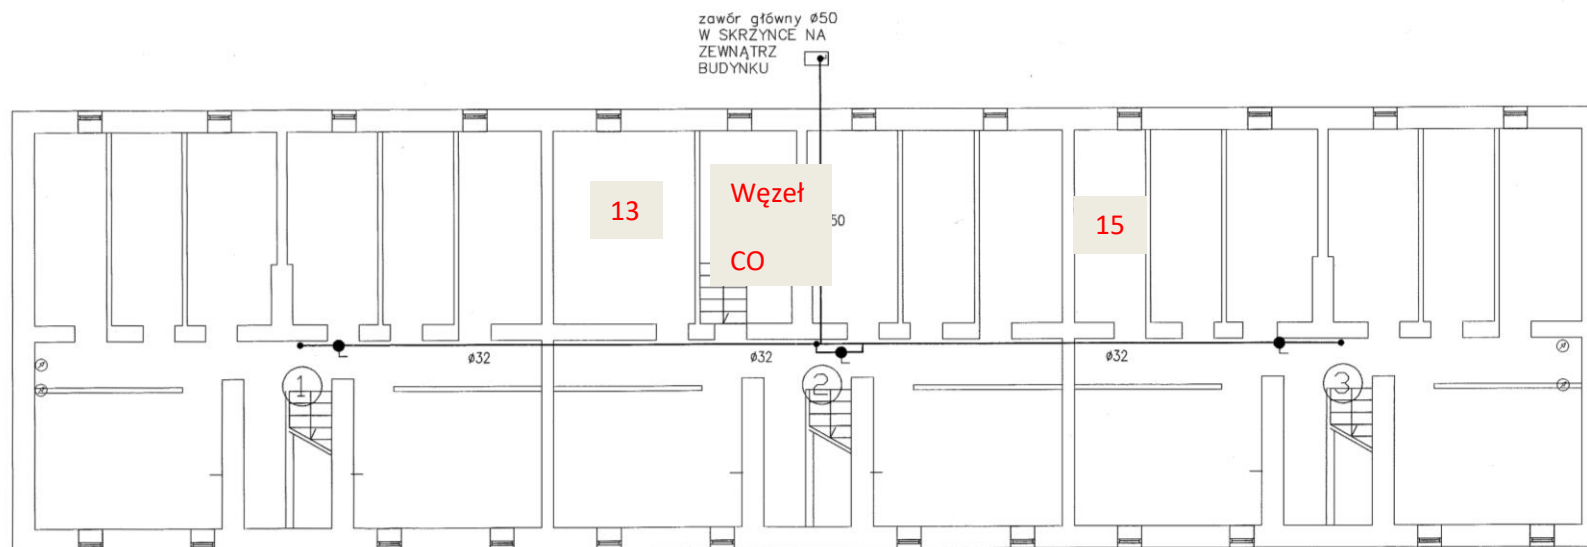
Szkic nr 3 - ul. Dąbrowskiego 82B

nr komórki	pomiar wilgotności			posadzka
	góra	środek	dół	
13	60	95	40	rowery
15	62	100	32

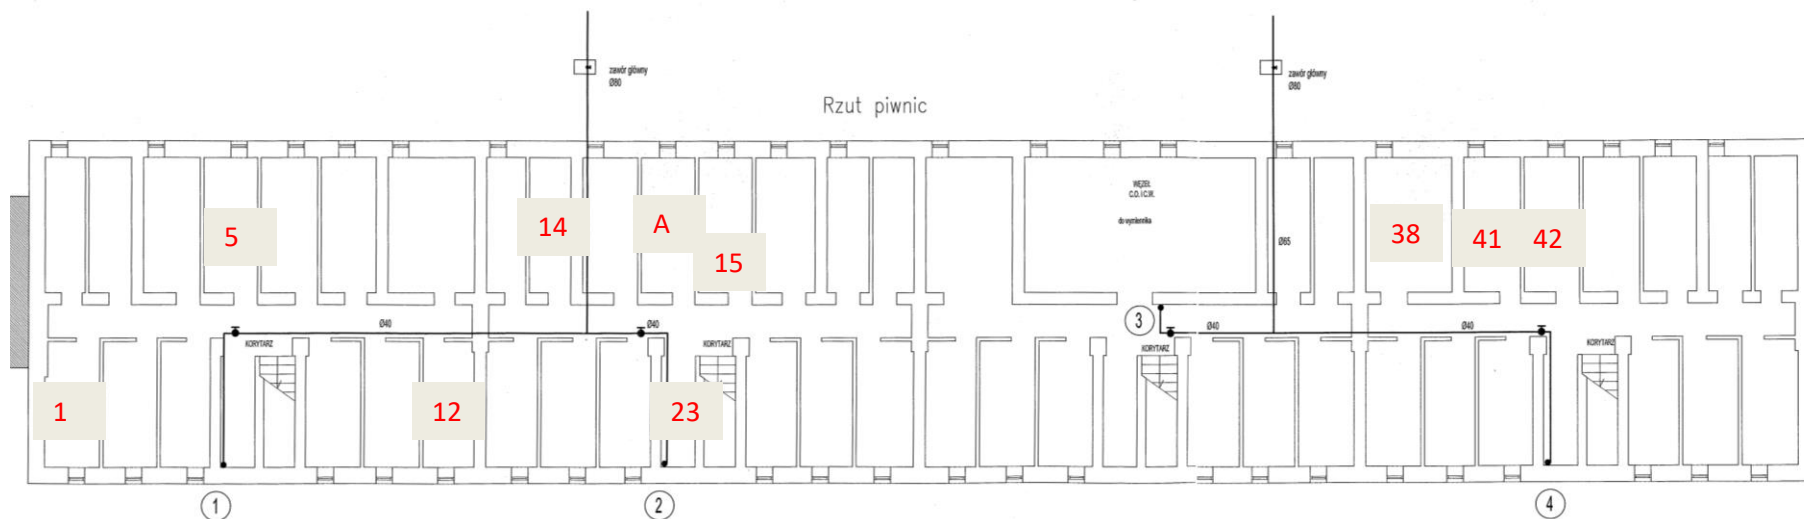
Szkic nr 4- ul. Różyckiego 1

nr komórki	pomiar wilgotności			posadzka
	góra	środek	dół	
1	100	100	bd	mokra posadzka
5	100	100	100	mokra posadzka
14	50	75	100	
A	95	100	90	
15	54	68	bd	
38	100	100	75	
41 i 42	35	90	71
