Rys. B-1 Detal remontu płyt balkonowych

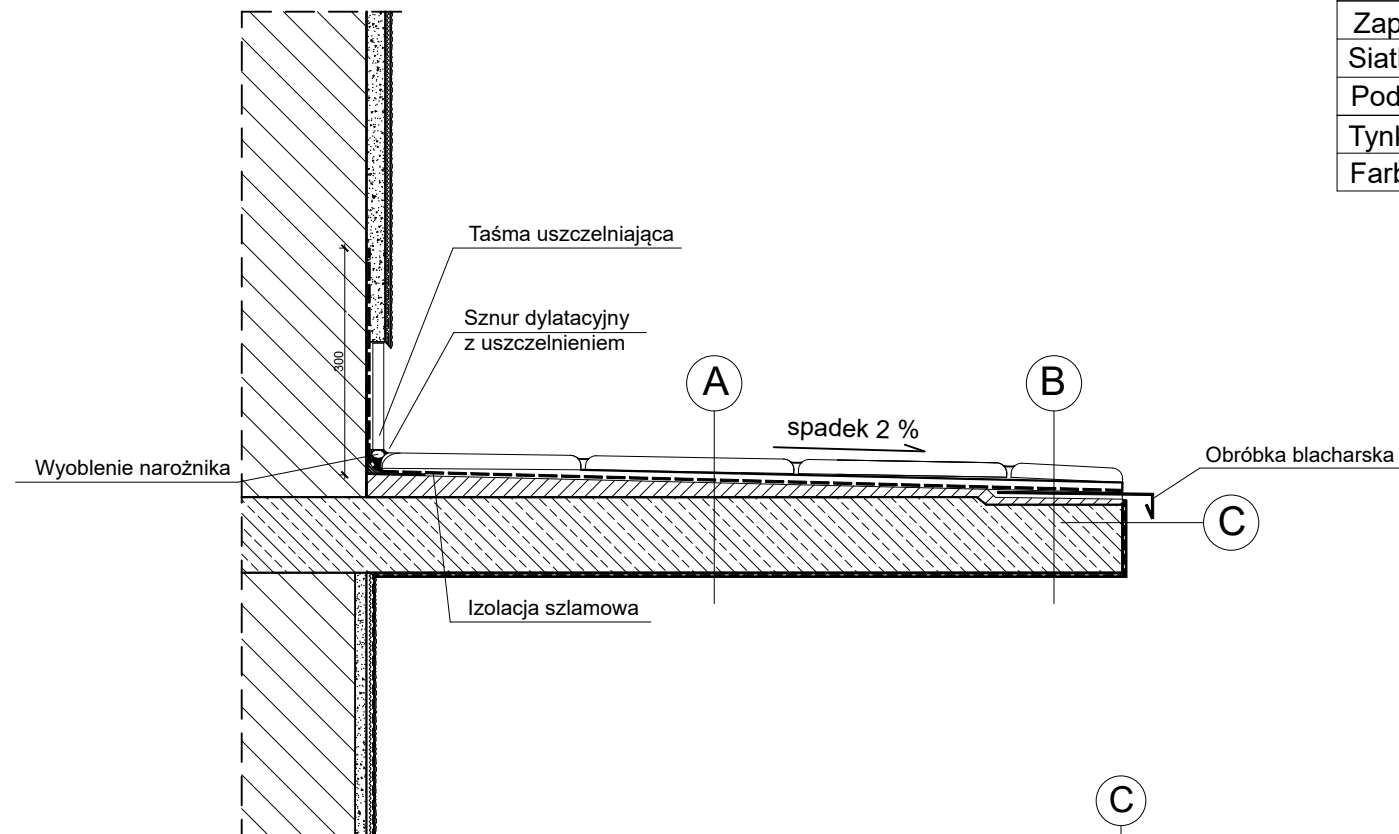
| Gres przyklejony całopowierzchniowo |
| Zaprawa klejowa BOLIX SE |
| Izolacja mineralna BOLIX HYDRO DUO |
| Warstwa spadkowa BOLIX PC-B |
| Zaprawa naprawcza BOLIX WB |
| Zaprawa kontaktowa BOLIX SCS |
| Zabezpieczenie antykorozyjne zbrojenia zaprawą BOLIX AKO |
| Istniejąca płyta żelbetowa |
| Siatka z włókna szklanego na kleju BOLIX U |
| Podkład tynkarski BOLIX OP |
| Tynk mineralny BOLIX MP KA 20 |
| Farba silikonowa BOLIX SIL-P |

| Grunt poliuretanowy BOLIX GS pokryty piaskiem kwarcowym BOLIX SPK |
| Obróbka blacharska stalowa oznaczenie: 304 (0H18N9) gr. 0,55 mm zabezpieczona siatką |
